四川九洲电器集团有限责任公司
跃进路 16 号地块（A、B 区）
场地环境调查技术报告

四川兴环科环保技术有限公司

2018 年 5 月

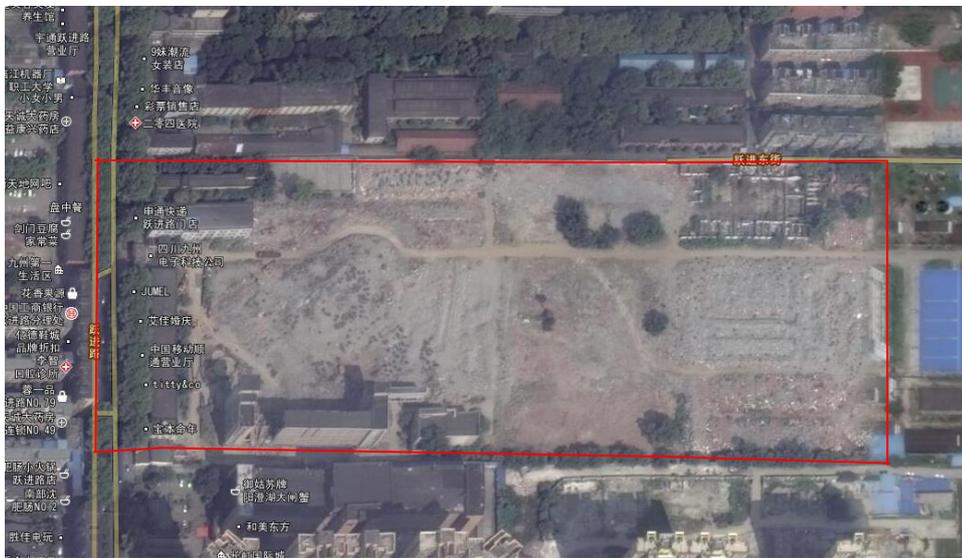
图 1-1 场地调查范围图

四川九洲电器集团有限责任公司跃进路 16 号地块 A、B 区（A 区：2#小车班、4#办公楼、26#运输办公室、64#微波暗室、57#办公楼、62#九洲大楼、6#商业门面；B 区：50#成品库房、5#成品库房、11#注塑车间、8#原材料库房、3B 电镀车间、3A 办公楼、3D 污水处理站、52#电镀转运库、51#铸塑车间、63#装配车间、7#机械加工车间、9#精密加工车间、10#危废库房、11#成品库房）及厂区周边 200m 范围内地块的历史和现状。
