建设项目基本情况

| 项目名称 | 金峰咏林加油站 | | | | |
| 建设单位 | 绵阳市涪城区金峰咏林加油站 | | | | |

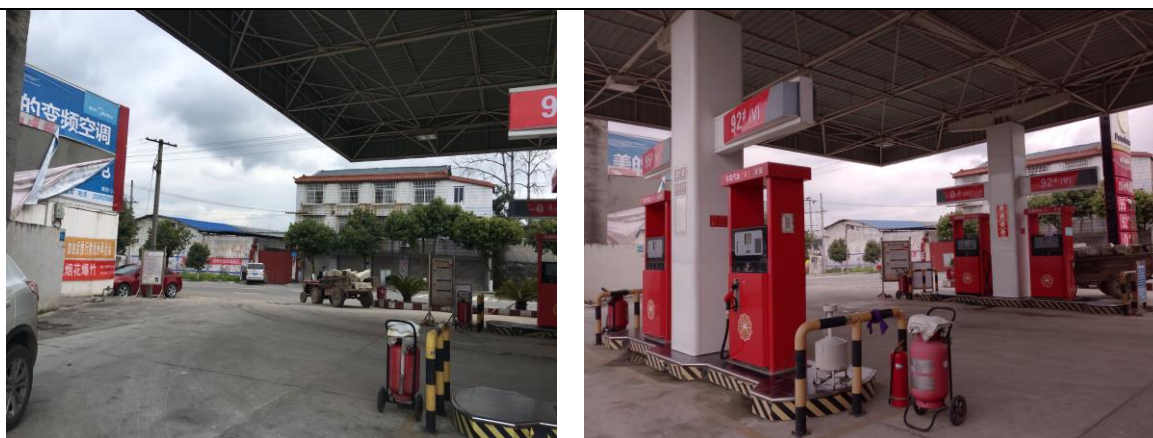
图 1-1 本项目站场现状图

金峰咏林加油站北面为农田，西面与站房相邻为民房住户，南面紧邻金石街二段（B02 县道），出入口分开设置，站内采用混凝土路面。整个加油站按功能需要划分为油罐区、加油区、站房，功能分区明确，流程通顺，有利于安全生产。

（1）**加油区**：加油区为防爆区域，按要求设置了防爆灯具；加油区采用球纹网架罩棚，钢结构立柱，罩棚下方布置 4 台单枪税控加油机，加油机分两排布置。加油区设双车道一条，道宽大于 6m，设置单车道一条，道宽大于 4m；进出站口分开设置，转弯半径大于 9m。

（2）**油罐区**：油罐区共布置了 3 个卧式储罐，分别储存 92#、95#汽油和 0#柴油，油罐布置在隔油池内，油罐各种结合管设在油罐顶部，并配置了呼吸阀、操作井及量油标尺，在油罐区的边缘设置了卸油口。

（3）**站房**：该加油站站房为营业室及辅助用房，位于站区西部，两层砖混结构。
