四川九洲电器集团有限责任公司科工业园厂区新建 231 # 厂房  
水土保持方案报告表

四川九洲电器集团有限责任公司科技园厂区新建 231# 厂房现场照片

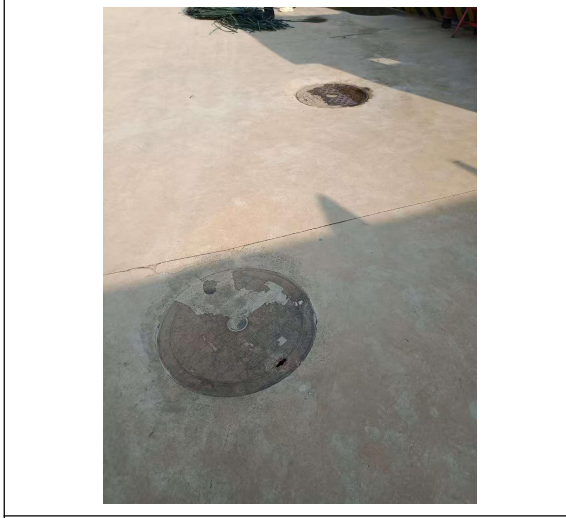
| <p>施工营地现状已建硬化及雨污系统</p> | <p>已建洗车设施</p> |

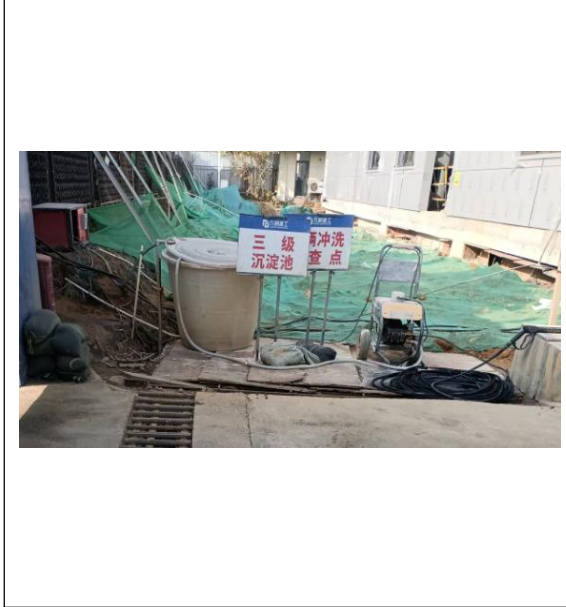
| <p>已建沉淀池、绿化区密目网苫盖</p> | <p>已建临时排水沟</p> |

①密目网遮盖（方案新增）：施工单位对表土表面进行密目网遮盖 500m<sup>2</sup>，实施时间 2024 年 8 月~2025 年 2 月。

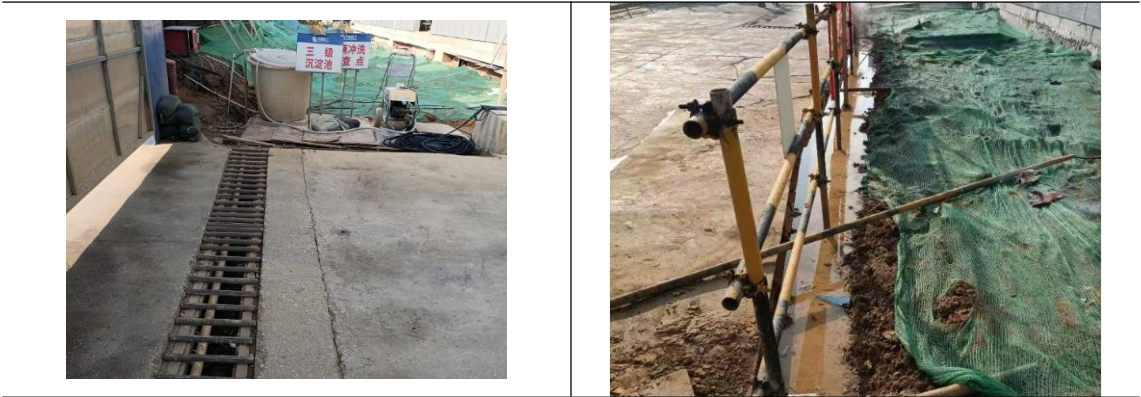
主体工程建设已实施的水土保持措施

临时排水沟及苫盖措施

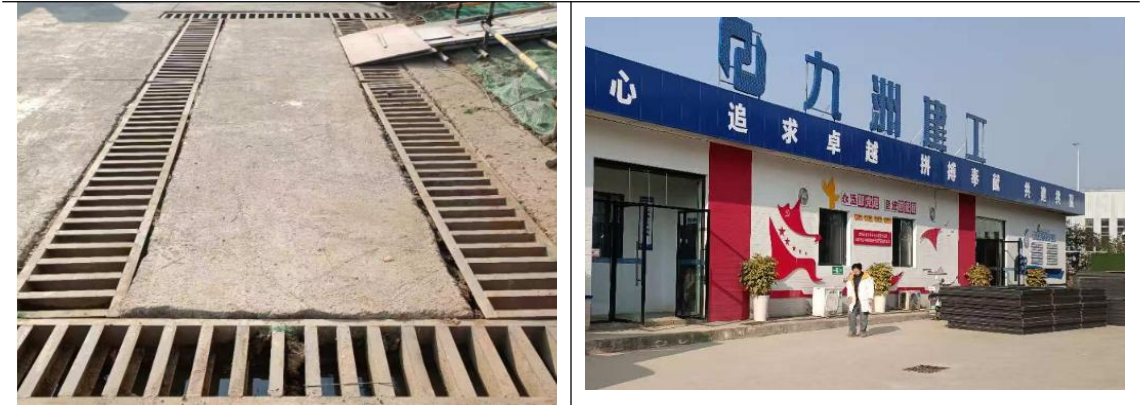
洗车场

施工营地及已有排水设施
