四川九洲电器集团有限责任公司科工业园厂区新建 236#厂房  
水土保持方案报告表

四川九州电器集团有限责任公司科工业园厂区新建 236# 厂房现场照片

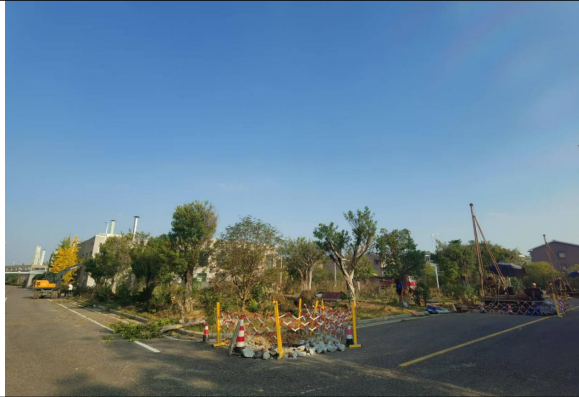
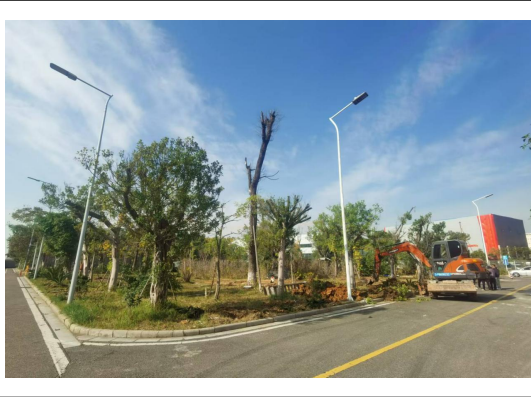
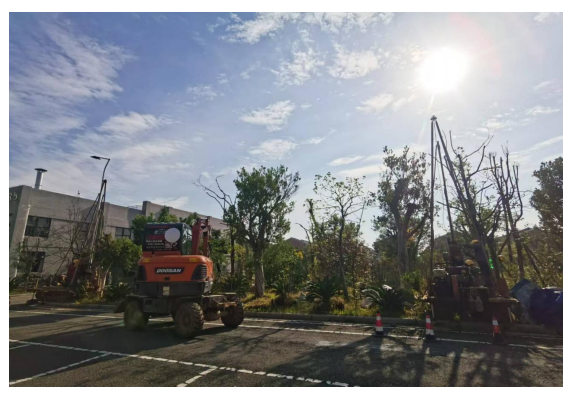
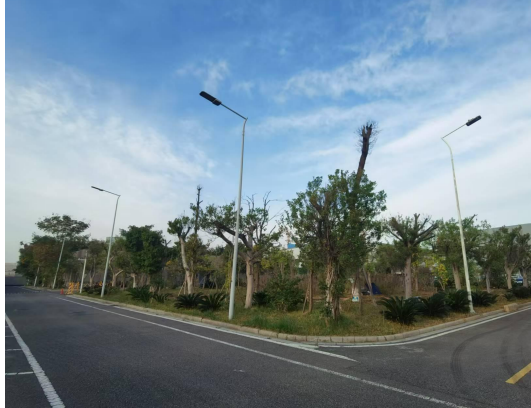
| <p>236 厂房场地现状（东侧）</p> | <p>236 厂房场地现状（南侧）</p> |
| <p>236 厂房场地现状（西侧）</p> | <p>236 厂房场地现状（北侧）</p> |
